Classificação da Degeneração do Disco Intervertebral

Paulo Satiro de Souza

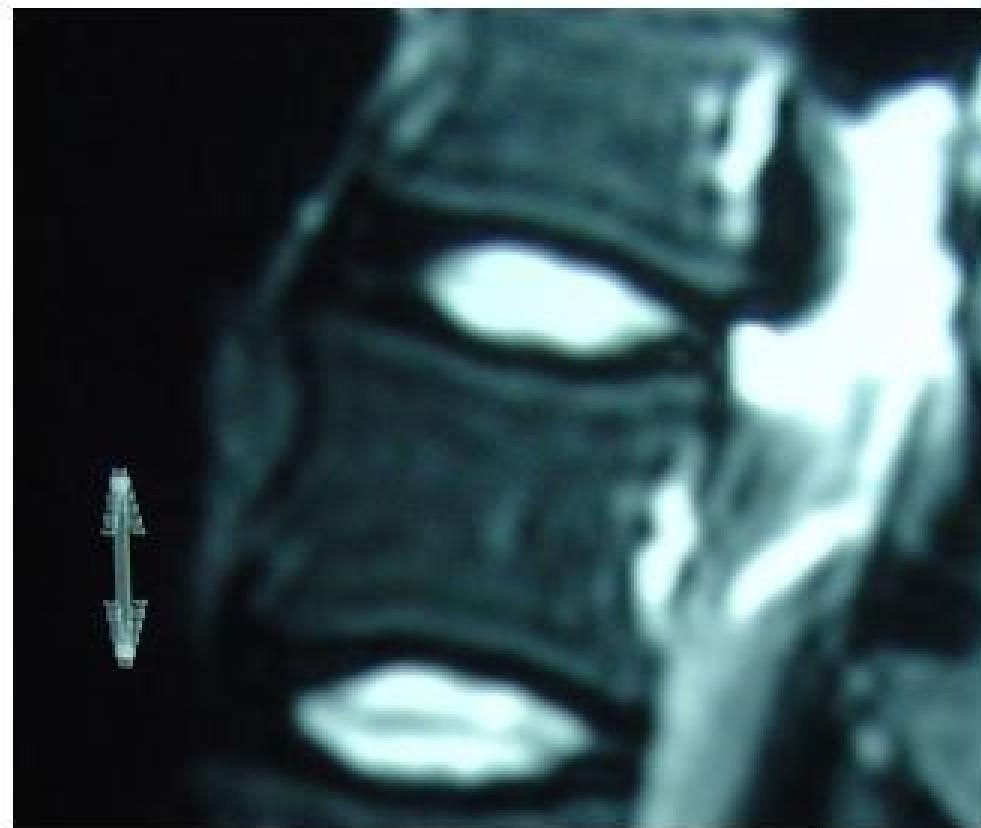
TIPO I

- Estrutura Homogênea
- Núcleo Claro e Hiperintenso
- Altura Normal

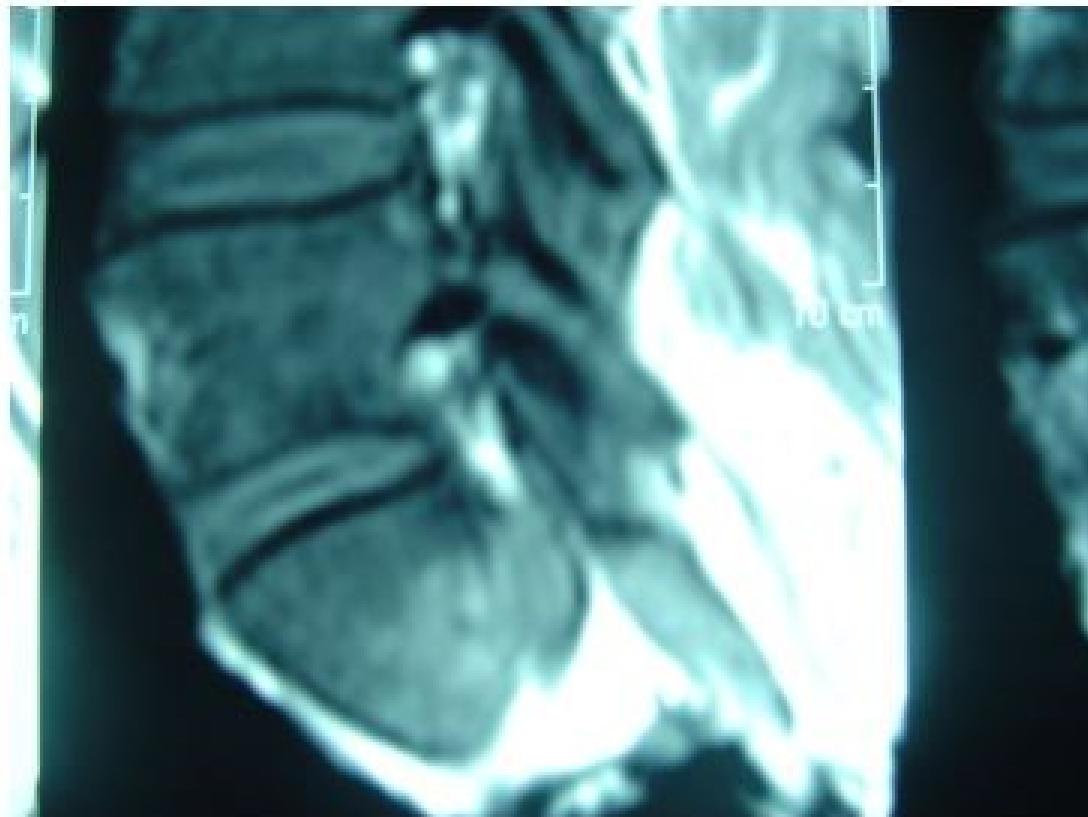
Tipo II

- Estrutura Heterogênea linha horizontal
- Núcleo Claro e Hiperintenso
- Altura Normal

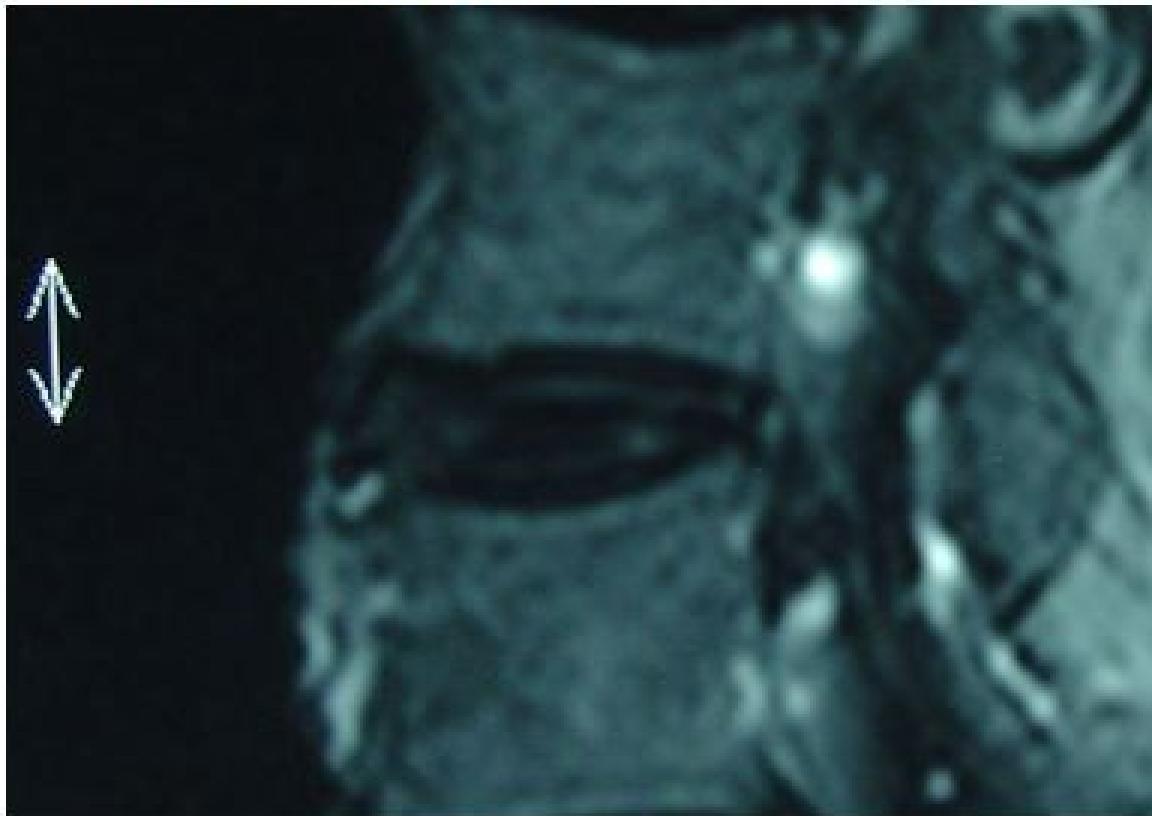
Tipo III

- Estrutura Heterogênea Cinza
- Núcleo com sinal intermediário
- Altura Normal

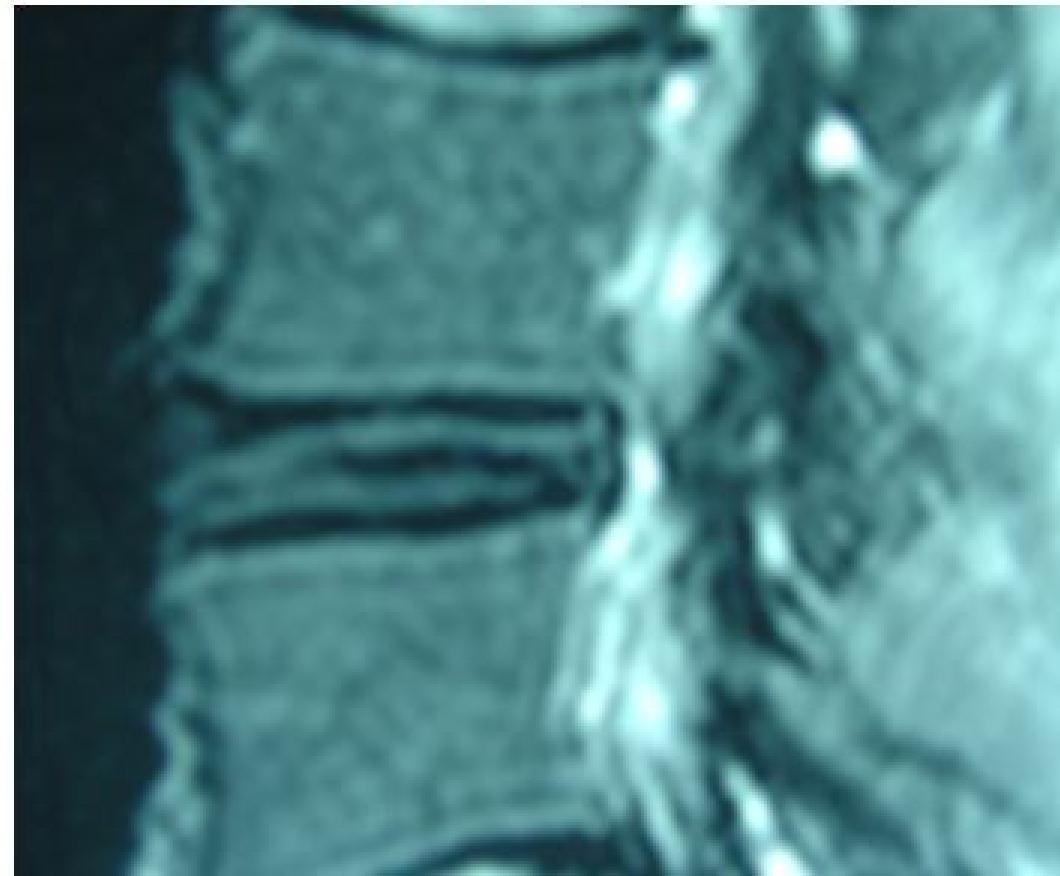
Tipo IV- a

- Estrutura Heterogênea Cinza
- Núcleo com sinal intermediário
- Altura Reduzida

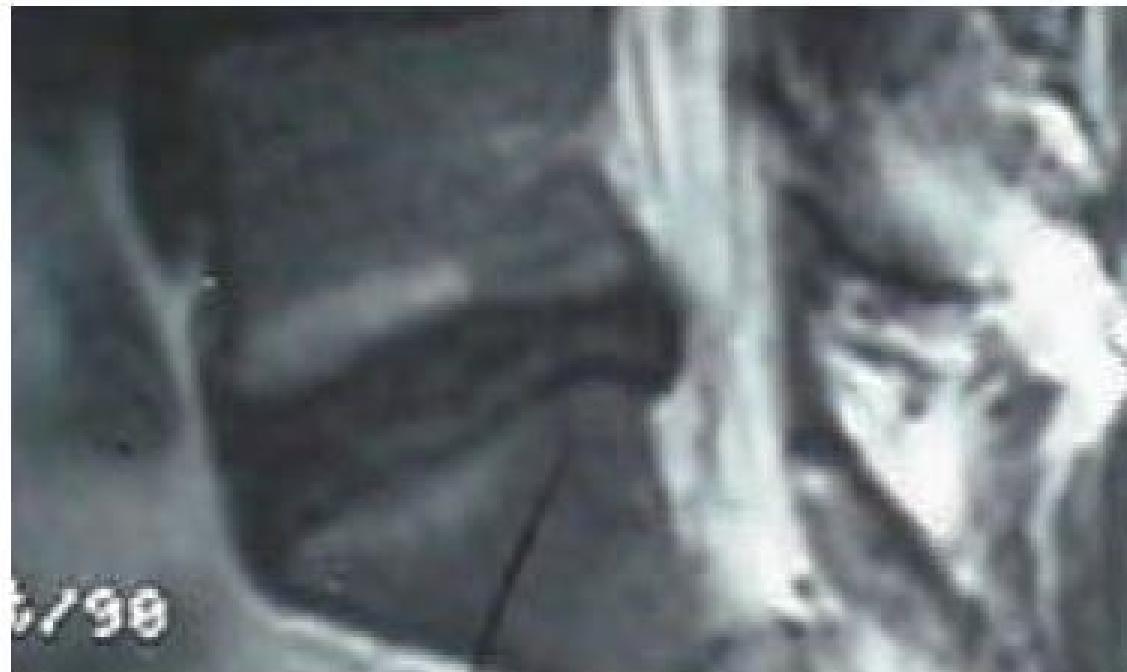
Tipo IV- b

- Estrutura Heterogênea Preto
- Núcleo perdido com sinal hipointenso
- Altura Reduzida

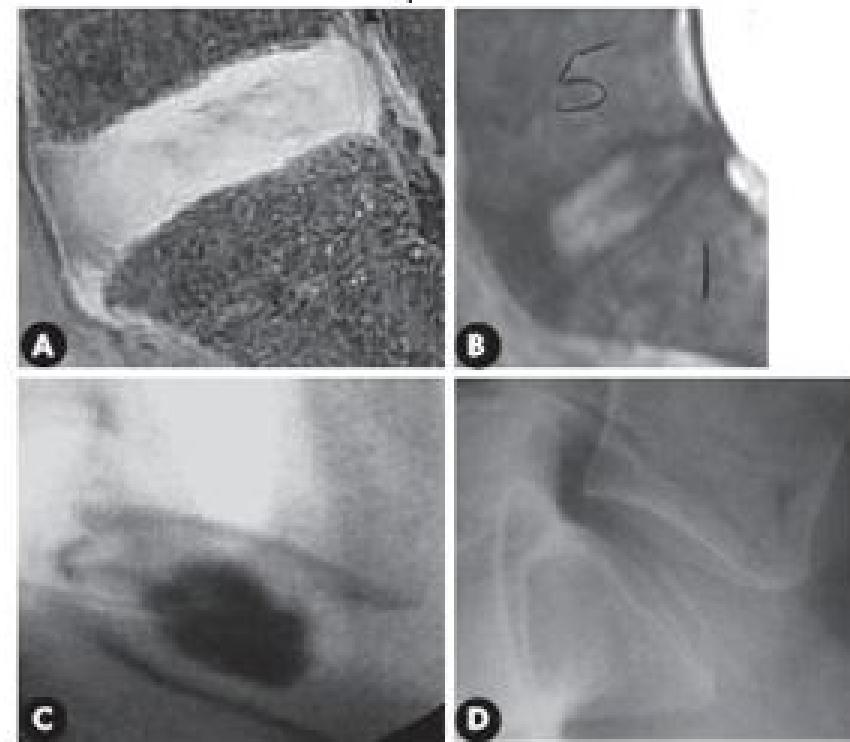
Tipo A

- A Sinal normal nas seqüências ponderadas em T2 na RM
Lordose no plano sagital
Placas vertebrais terminais em forma de domo
Densidade normal da placa vertebral terminal
- Herniações
Ausência de mobilidade intersegmentar
- Perda de altura do disco

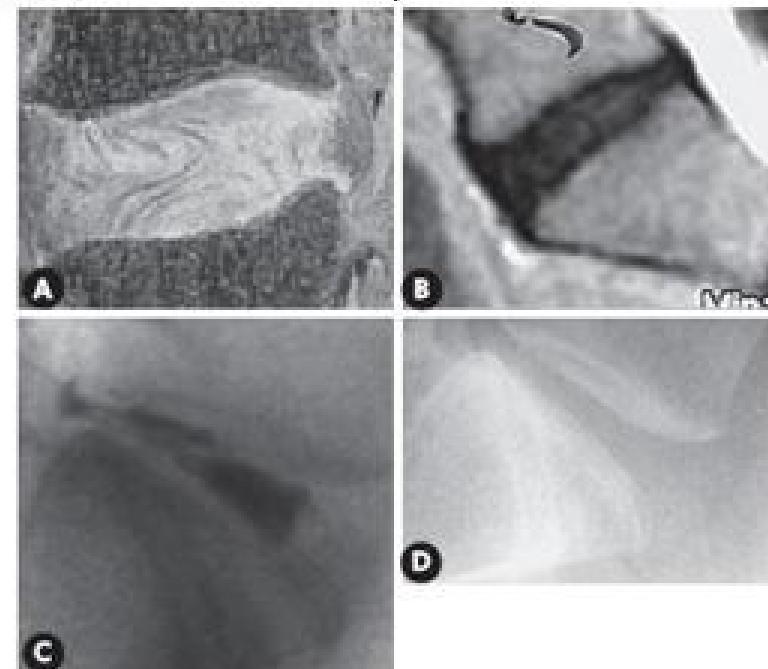
Tipo B

- B Desidratação nas imagens ponderadas em T2 na RM, porém anatomia normal
Pode ocorrer perda da lordose no plano sagital
+ / - Leve esclerose da placa vertebral terminal
+ / - Ruptura discal interna/pode ser dolorosa
+ / - Herniações
Leve aumento da mobilidade intersegmentar
- Perda da altura do disco

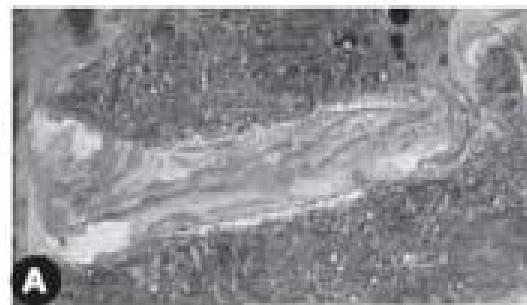
Tipo C

C Grave desidratação nas imagens ponderadas em T2 na RM
Ausência de lordose no plano sagital

- + / - Esclerose da placa vertebral terminal
- Perda do formato em domo da placa vertebral terminal com irregularidade de sua superfície
- + Ruptura discal interna/dolorosa
- + / - Herniações
- Mobilidade intersegmentar aumentada

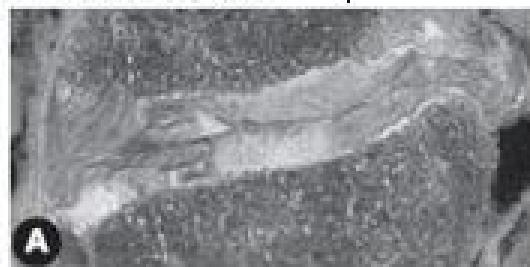
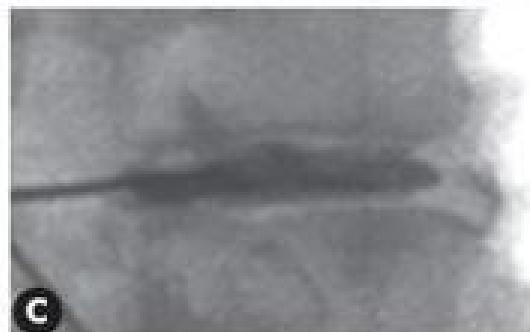
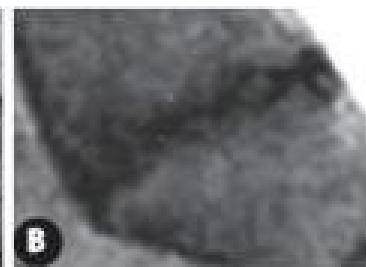
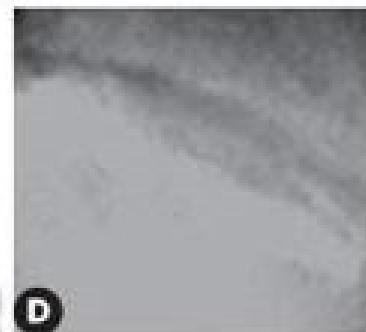
Tipo D

- D Grave desidratação nas imagens ponderadas em T2 na RM
Neutro a cifose no plano sagital
+ Esclerose da placa vertebral terminal
Perda completa da anatomia da placa vertebral terminal
+ Ruptura discal interna completa/dolorosa
+/- Herniações, provavelmente +
Ausência de mobilidade intersegmentar
Colapso total do espaço discal com perda do arco posterior
+/- Osteófitos anteriores

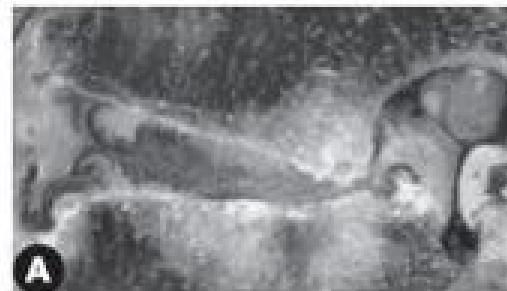
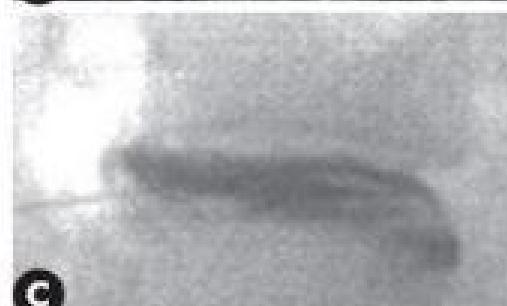
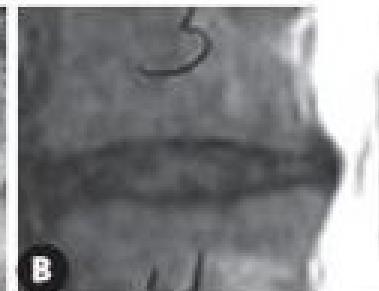
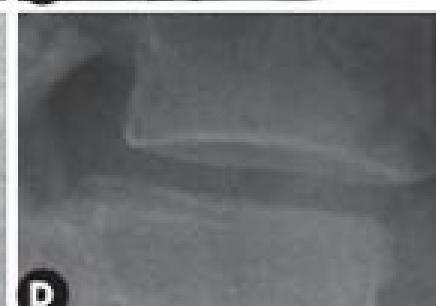
Tipo E

Deformidade translacional no plano sagital

Espondilolistese istimica/lítica – grau I-V

Mobilidade do segmento devido a defeito na pars

Espondilolistese degenerativa – grau I-II

Todos possuem discos grau "C" ou "D"
